**COMUNE DI BROGLIANO  
PROVINCIA DI VICENZA**

**VAR. 10  
P.I.**

**Relazione illustrativa  
Allegato 1  
Schede Manufatti incongrui e  
calcolo CER**

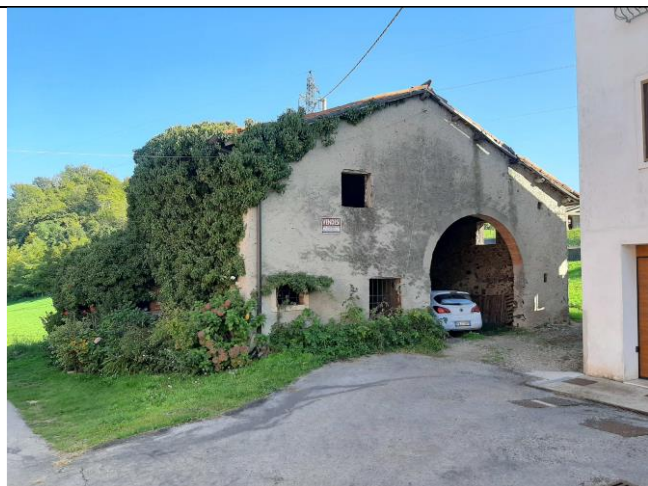
**Foto A**

- interessato totalmente dalla fascia di rispetto dell'elettrodotto;
- realizzato agli inizi del 1900 (si allega dichiarazione della richiedente di fabbricato realizzato antecedentemente al 01/09/1967), originariamente adibito a stalla e fienile, poi, cessata l'attività agricola, utilizzato come accessorio residenziale;
- sito in contrada Marzari, nella parte "esterna" perché confinante con area agricola;
- in cattivo stato di conservazione, di sup. 408 mq e di vol. 1.144,21 mc.

Il richiedente specifica che una volta demolito il fabbricato in oggetto si intende rinaturalizzare l'area mediante lo sgombero delle macerie, lo sbancamento della pavimentazione ed il riporto di terreno naturale e sistemazione a verde.

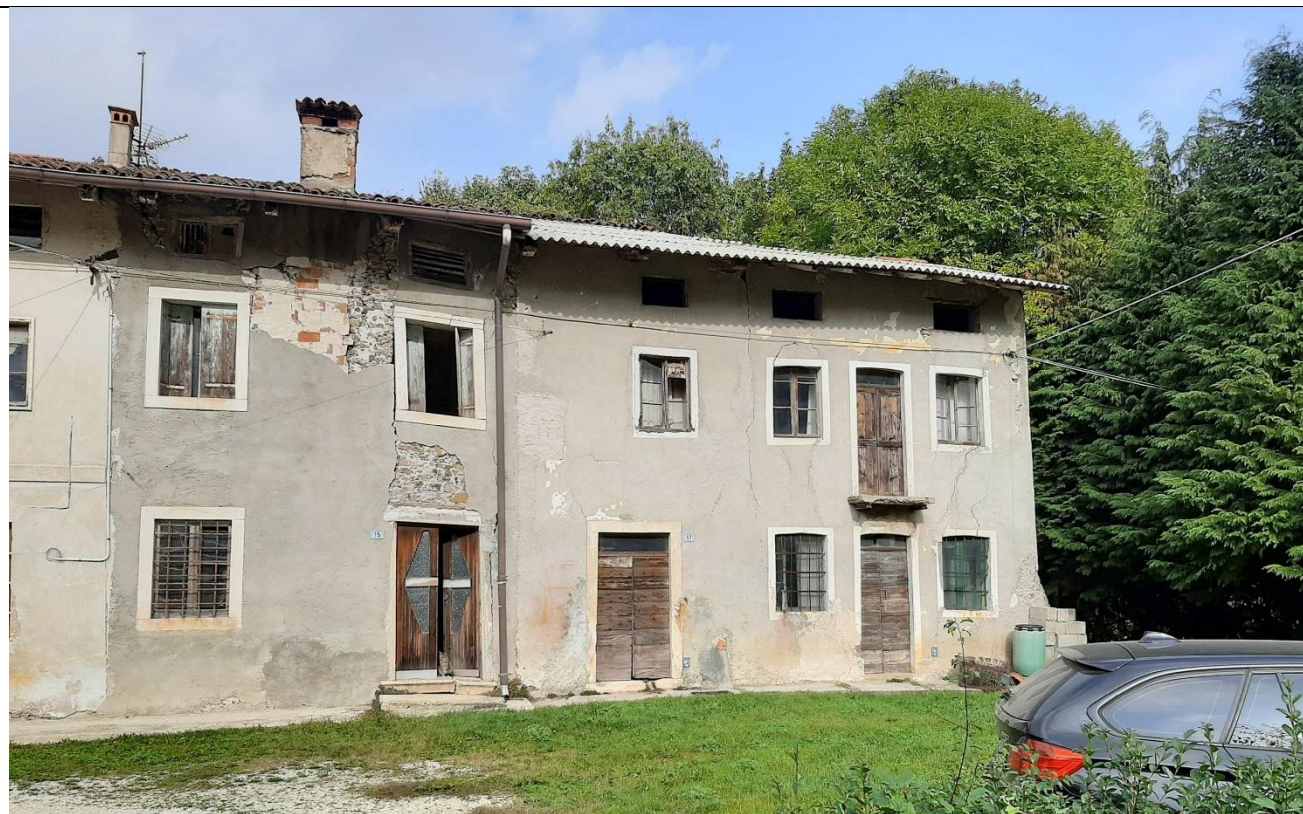
**Foto A**

- sito in "area soggetta a erosione" – art. 6 NT di PAT;
- realizzato fine del 19° sec. (si allega dichiarazione della richiedente di fabbricato realizzato antecedentemente al 01/09/1967), adiacente ad altri immobili oggetto di richiesta di manufatto incongruo n. 3 che segue, in precarie condizioni statiche, con copertura parzialmente crollata e murature portanti gravemente lesionate, situato in zona di dissesto idrogeologico;
- sito in contrada Poli;
- di sup. 77 mq e di vol. 297,87 mc a destinazione residenziale.

Il richiedente specifica che una volta demolito il fabbricato in oggetto si intende rinaturalizzare l'area mediante lo sgombero delle macerie, lo scavo di un adeguato strato di terreno, il riporto di terreno naturale e sistemazione a verde.

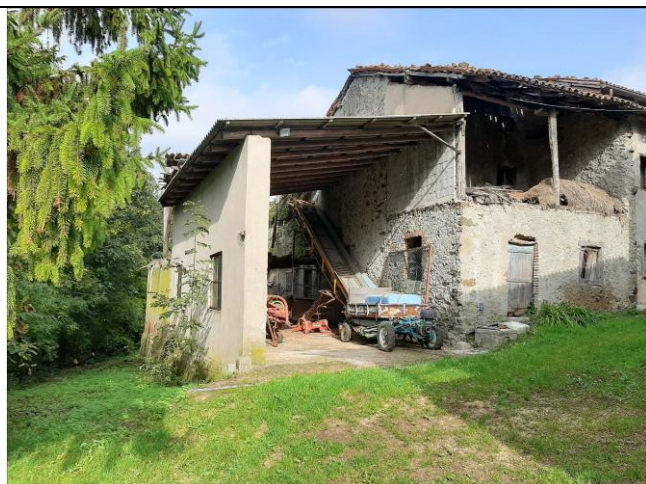
**Foto A**

- sito in parte in "area soggetta a erosione" – art. 6 NT di PAT;
- realizzato fine del 19° sec. (si allega dichiarazione della richiedente di fabbricato realizzato antecedentemente al 01/09/1967), adiacente ad altri immobili oggetto di richiesta di manufatto incongruo n. 2 che precede, in precarie condizioni statiche, con copertura parzialmente crollata e murature portanti gravemente lesionate, situato in zona di dissesto idrogeologico;
- sito in contrada Poli;
- di sup. 440 mq e di vol. 2.248 mc totali.

Il richiedente specifica che una volta demolito il fabbricato in oggetto si intende rinaturalizzare l'area mediante lo sgombero delle macerie, lo scavo di un adeguato strato di terreno, il riporto di terreno naturale e sistemazione a verde.

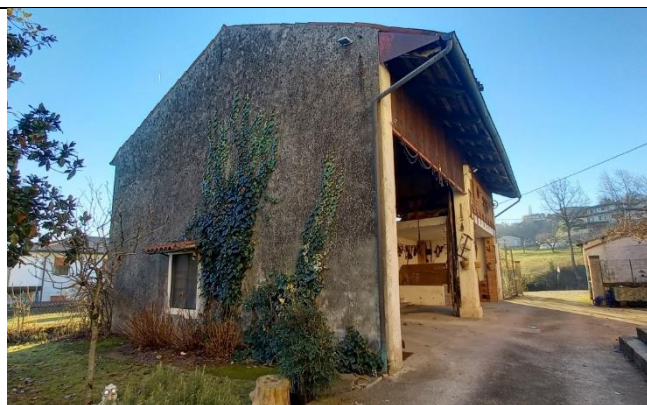
**Foto A**

Chiede il riconoscimento del manufatto di proprietà quale "incongruo", secondo la definizione di cui alla lett. b), c. 1, art. 2, LR 14/2019, considerato che il fabbricato per le sue caratteristiche costruttive risulta pericoloso un qualsiasi intervento di radicale ristrutturazione, che preveda anche una parziale demolizione con ricostruzione in loco, rendendo pertanto impossibile l'intento iniziale di prevedere un passaggio attraverso lo stesso edificio per poter accedere al mapp. 1457, sempre in proprietà, ove il PI prevede nuova possibilità edificatoria di 800 mc.

Attualmente il fabbricato è a uso di annesso rustico, di sup. coperta = 131,32 mq e Vol = 818 mc.

Nella Relazione tecnica allegata alla richiesta si specifica che a seguito della demolizione, l'area verrà adeguatamente sistemata, con stesura di stabilizzato ben costipato e tirato al fino, con realizzazione di murette di delimitazione dell'area medesima. Inoltre, parte di detta area, circa una striscia di ml. 5,00, sarà adibita a strada per accedere al m.le n. 1457 ove è prevista la possibilità edificatoria di mc. 800,00.
